«Den store fjordfortellingen – status og utfordringer»

Haakon Thaulow
Seniorrådgiver
NIVA

Hovedpunkter - -

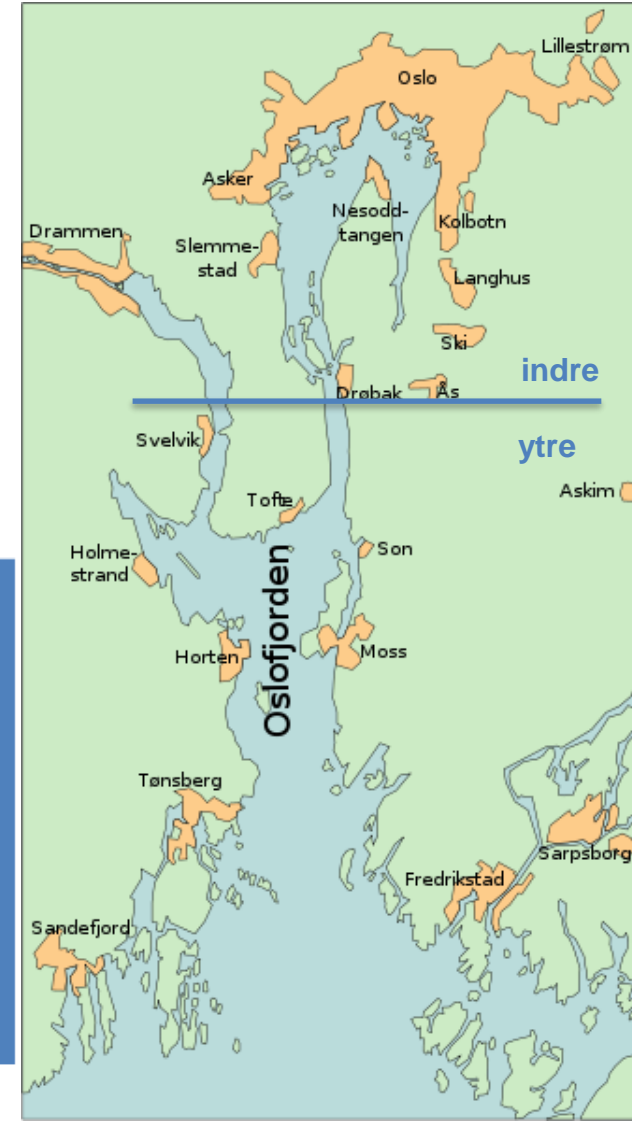
Karakteristika Indre Oslofjord

- Ingen stor elv i bunnen av fjorden
- Lite lokalt nedbørfelt
- Lite jordbruk og forurensende industri
- Befolkning dominerer
 - «kontrollebart» ?

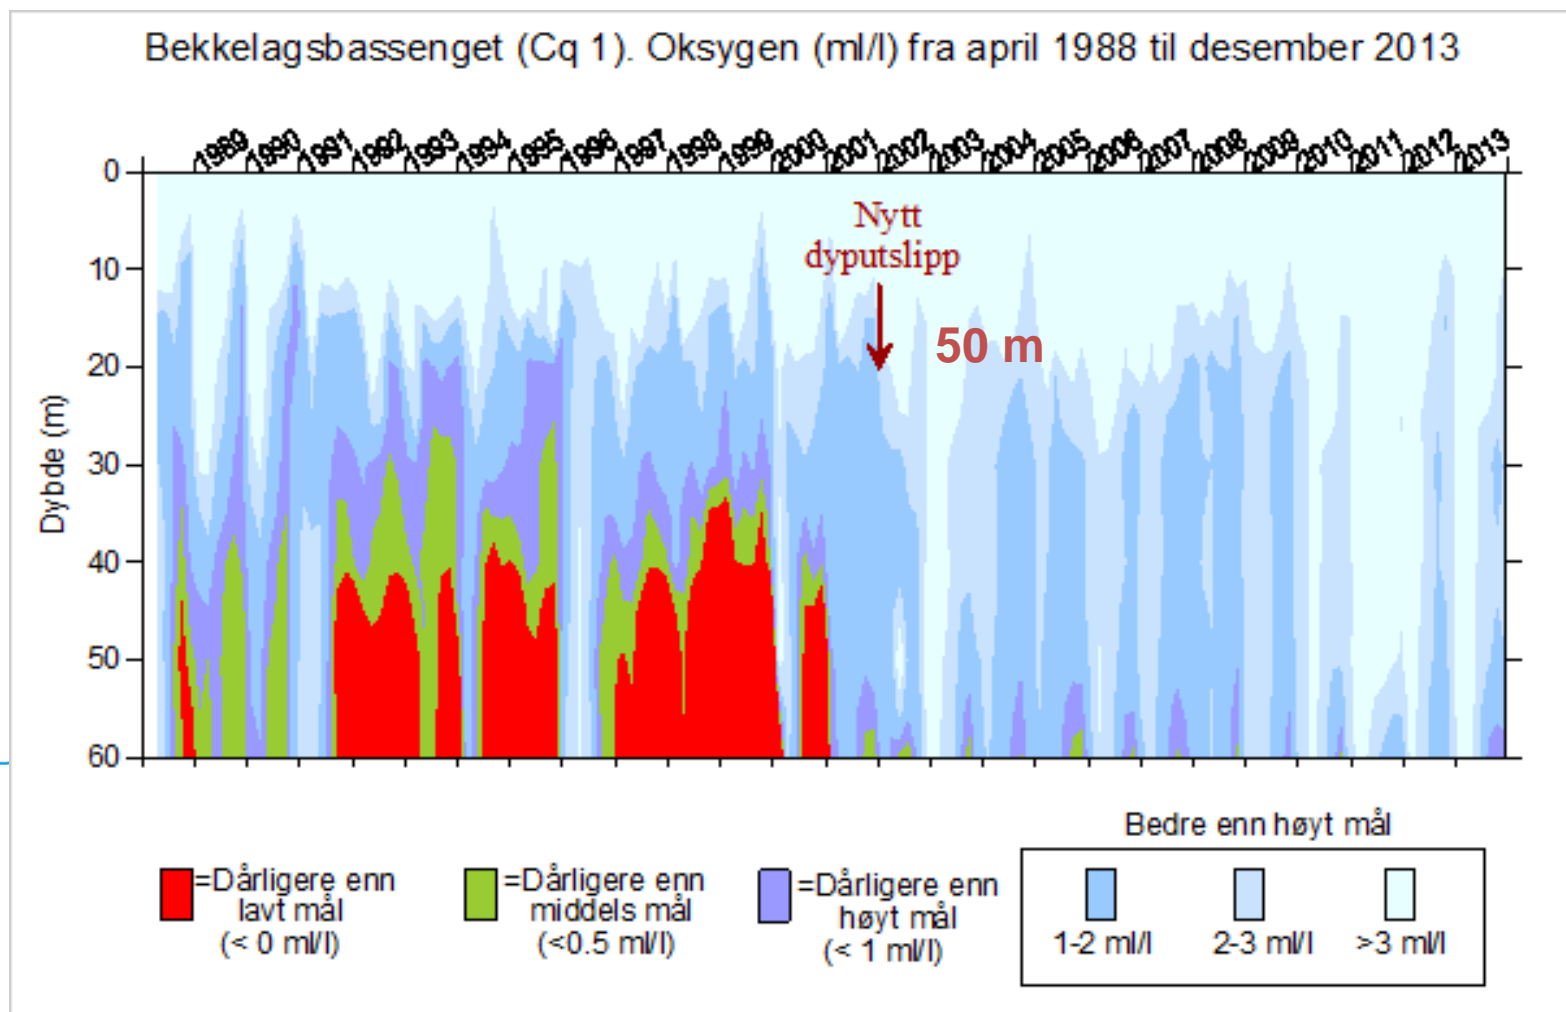
Bedre oksygenforhold i Bekkelagsbassenget -

Eksempel: utslipp til dypt vann fra Bekkelaget renseanlegget fra 2001 har gitt bedre oksygenverdier

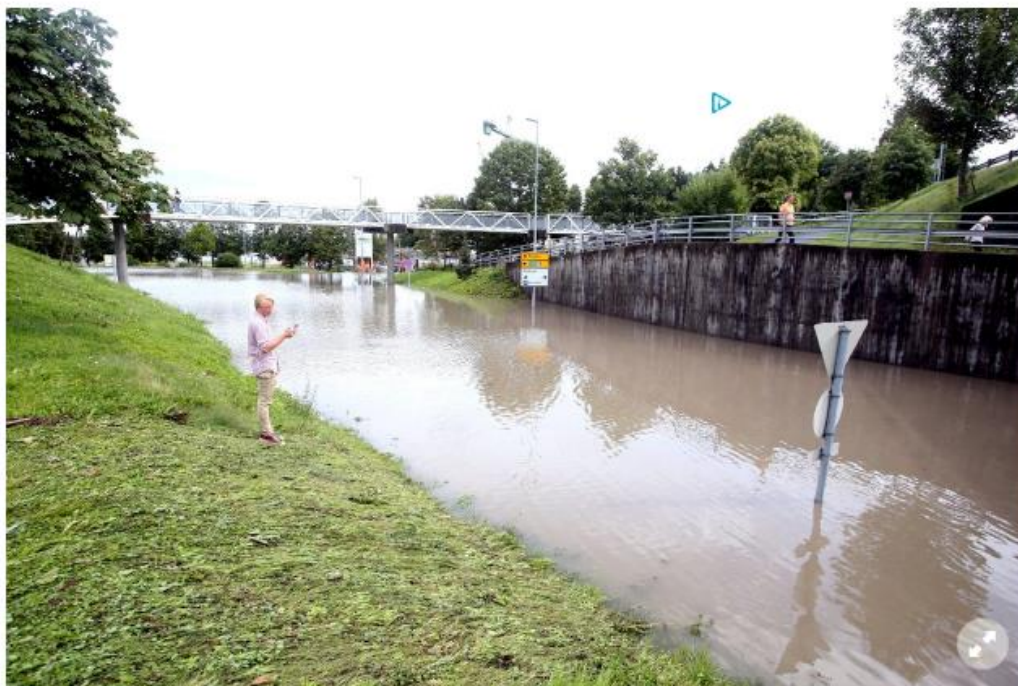
FLOM: De voldsomme nedbørsmengdene lørdag skapte store vann- og flomproblemer i Asker. Bildet er fra Holmen i Asker, rett ved Holmen senter.
