Mikroplast i avløpsvannet inn til Bekkelaget renseanlegg – hvor mye og hvor tar den veien?

Om mikroplastprosjektet

Målsetting

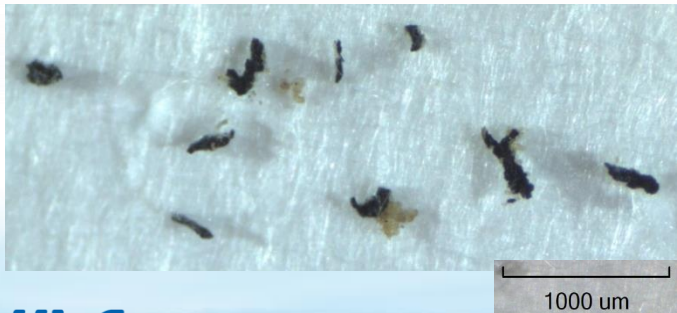
Dannes pga. friksjon (mikrokutt) og varmeutvikling

Identifisering:

- Svart
- Form (avlang rund)
- Konsistens (gummiaktig)
- Struktur

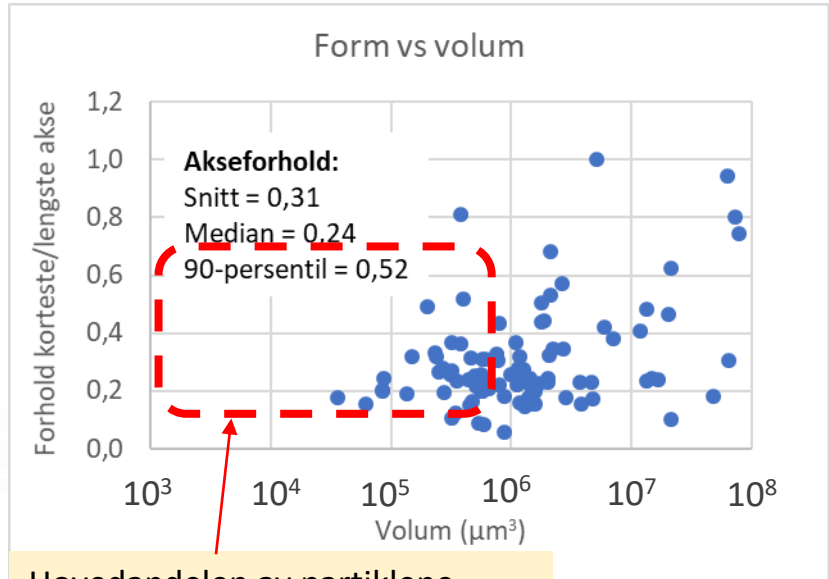
- Partiklene litt lengre og litt mer avlange enn observert av Sommer m.fl. (2008); karakteristisk for partikler fra mindre trafikkerte veier (<35 000 ÅDT)
- Forventer å finne hovedtyngden i 20-300 μm -fraksjonen

Hovedandelen av partiklene funnet av Sommer m.fl. (2008)

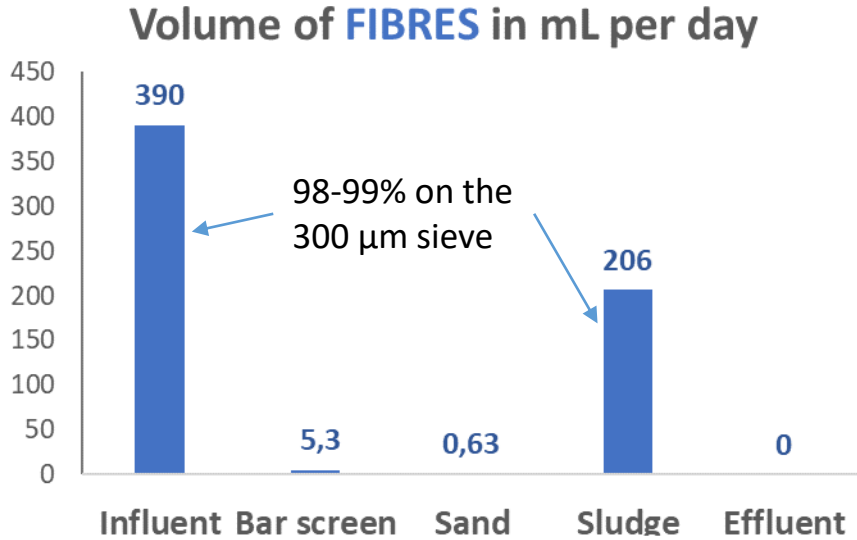
Retained fibres

- 300 μm and 1000 μm sieves

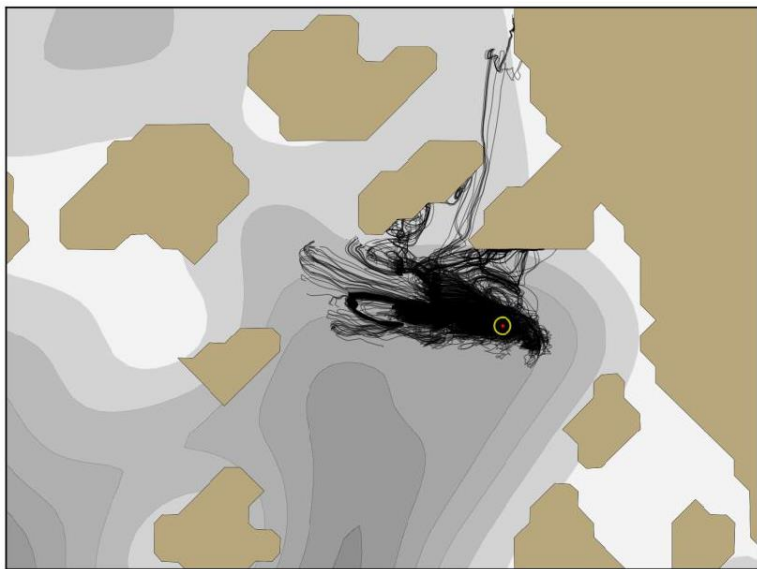
Simulering av spredningen i fjorden

Drift beregnet med Python pakken OpenDrift (Langransk partikkel drift) koblet med en egen individ-basert modell (IBM)
